平成30年台風21号による強風・高潮災害の総合研究

平成30年度科学研究費助成事業（特別研究促進費研究）

研究成果報告書（別冊）

2019年7月1日

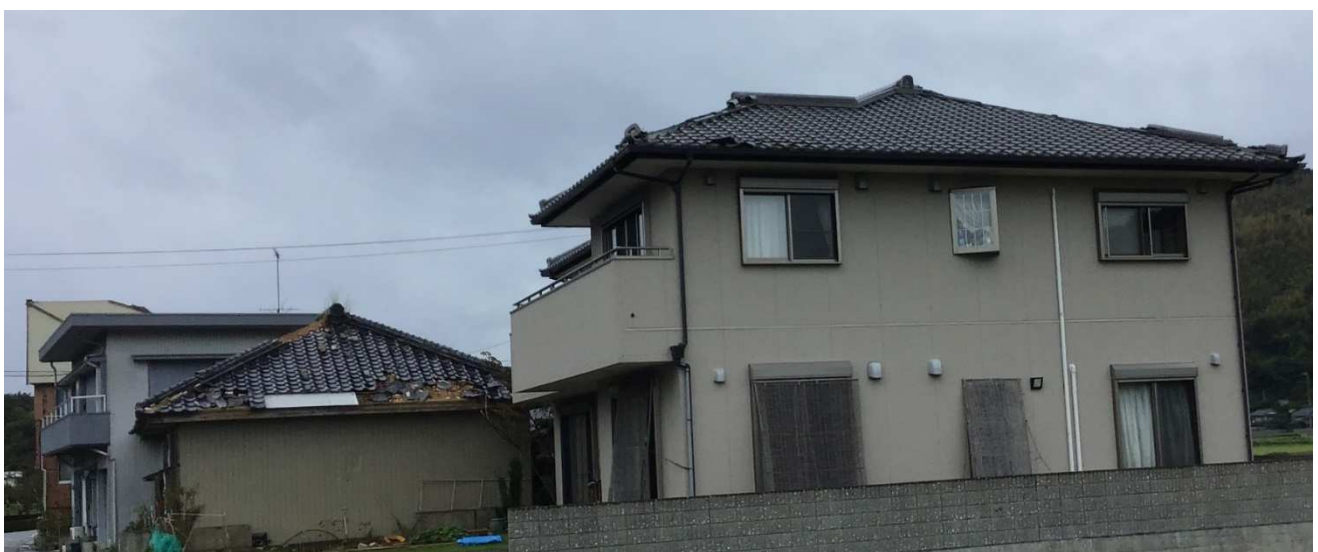
図 2.1.2.4 屋根の被害（図 2.1.2.3 中，地点ア）

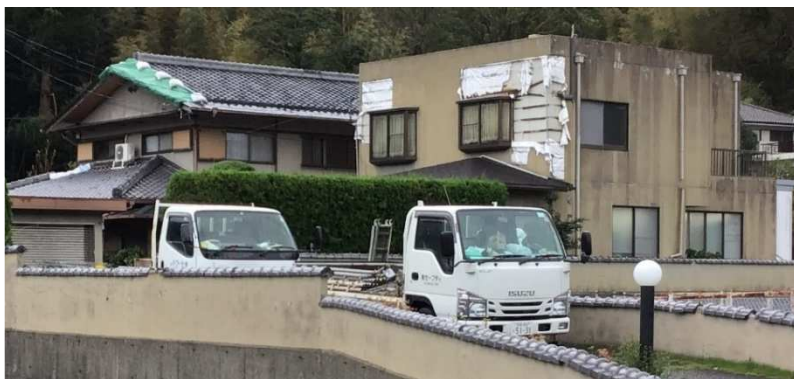
図 2.1.2.5 屋根・壁の被害（図 2.1.2.3 中，地点イ）

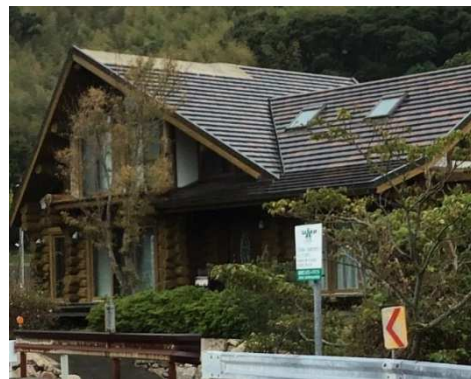
図 2.1.2.6 屋根被害（図 2.1.2.3 中，地点ウ）

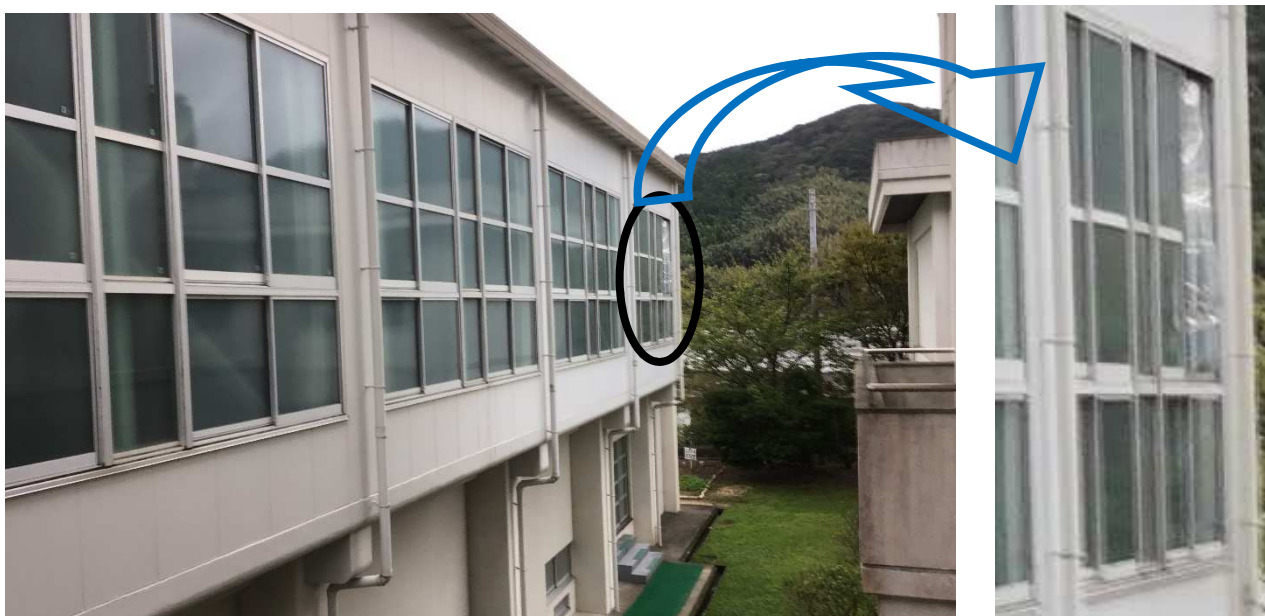
表 2.1.2.1 に徳島県における被害概要を示す。西部の三好市と東みよし町を除いた市町村で倒木や飛散物等による大規模な停電を含め強風による多大な被害が発生している。家屋等の被害は、海岸沿いのすべての市町で発生している。一例として、図 2.1.2.2 中に A と記載している蒲生田岬の付け根に位置する地域の被害の分布を図 2.1.2.3 に示す。図中の丸印で示した建物が、橋湾に沿って作用した東からの強風で被害を受けている。具体例として、撮影場所と方向を図 2.1.2.3 中に矢印で示したア～エにおける被害状況を図 2.1.2.4～2.1.2.7 に示す。屋根瓦の飛散や壁の剥落並びに図 2.1.2.7 に示す体育館の隅角部の大きな負圧の作用による窓ガラスの枠ごとの飛散等、多くの被害が発生している。

図 2.1.2.7 体育館の窓ガラスの枠ごとの脱落（図 2.1.2.3 中，地点エ）

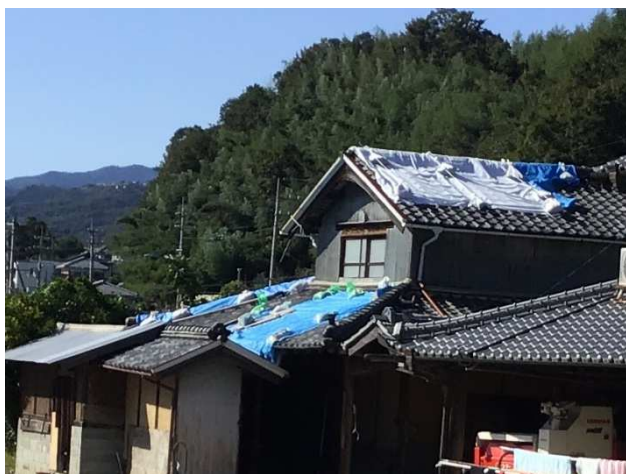
図 2.1.2.8 屋根の被害例
（図 2.1.2.2 中，B 地域，東から西を望む）

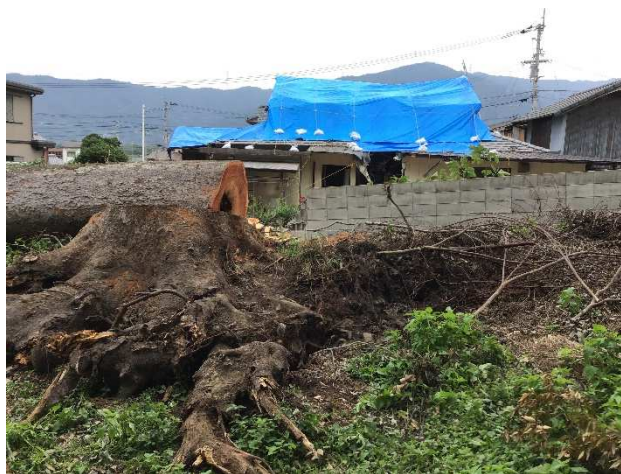
図 2.1.2.9 根腐れして民家を直撃した巨木
（図 2.1.2.2 中，C 点）

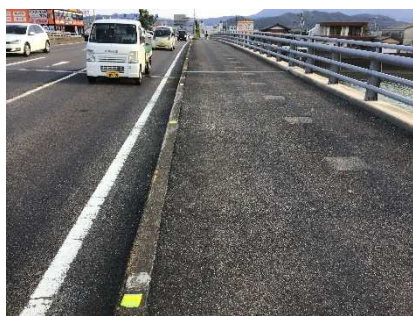
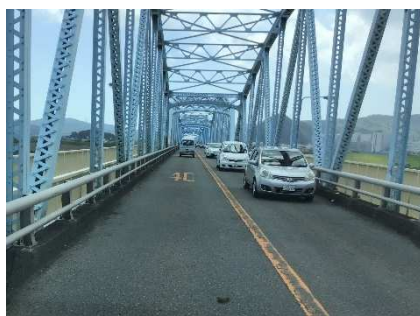
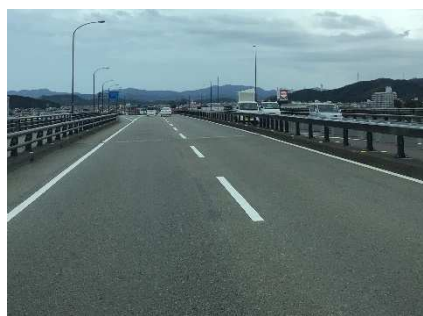
図 2.1.2.10 トラックの横転（東から西向き）事故発生橋梁

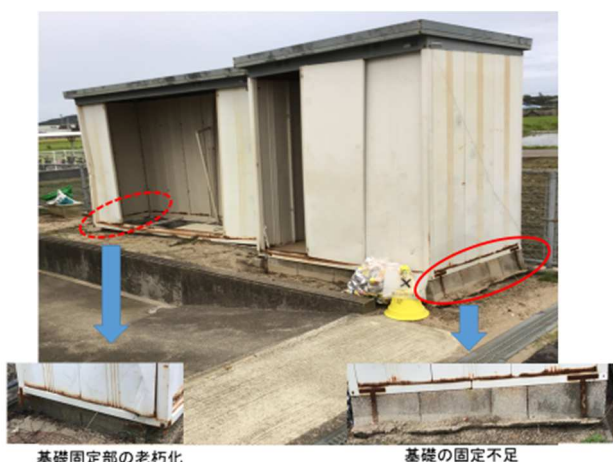
また、簡易倉庫の転倒・飛散事故も複数件発生している。図 2.1.2.11 に示すような基礎の支持力不足や基礎への連結材の腐食・劣化等による強度不足、さらには、窓や扉の破損による風力の増大等が原因である。簡易倉庫の飛散による下流側民家の 2 次被害（図 2.1.2.12）も発生しており、日常の維持管理が重要である。

図 2.1.2.11 横転・飛散した簡易倉庫

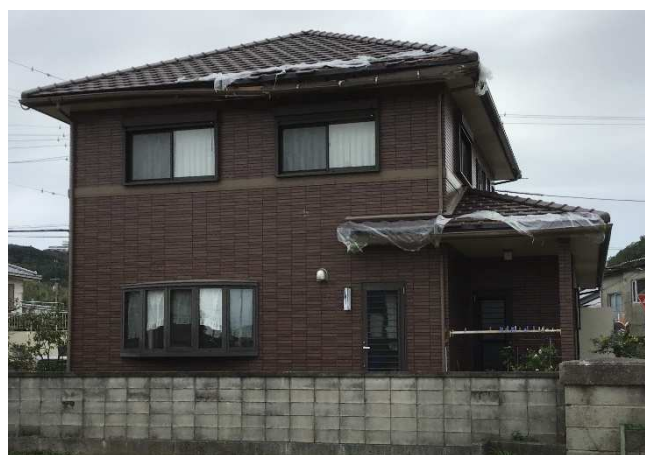
図 2.1.2.12 飛散した簡易倉庫による 2 次被害

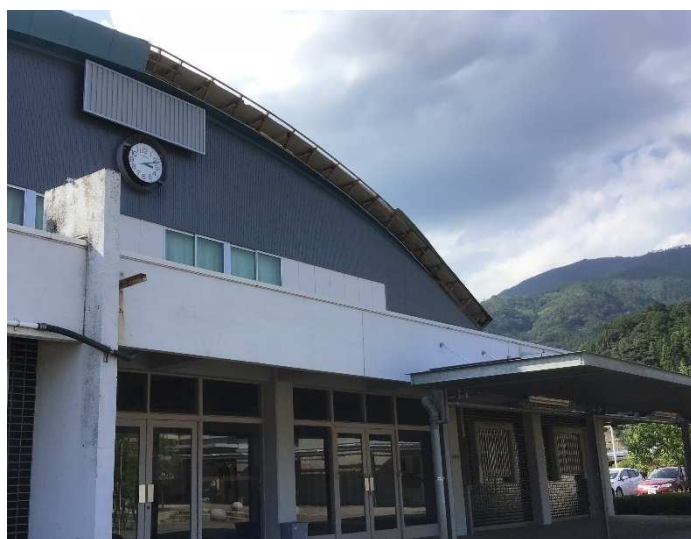
避難場所として使用されることもある体育館では、屋根や窓の破損も複数（図 2.1.2.13）発生しており、安心・安全な避難場所として提供できるよう十分強度を確保する必要がある。

(a) 庇の被害

図 2.1.2.13 体育館の被害例

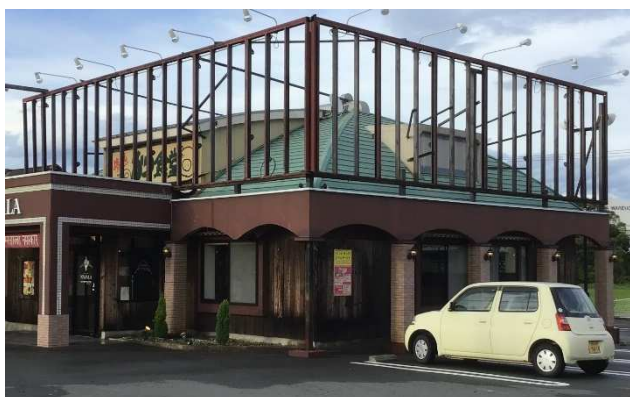
(a) 食堂看板の飛散

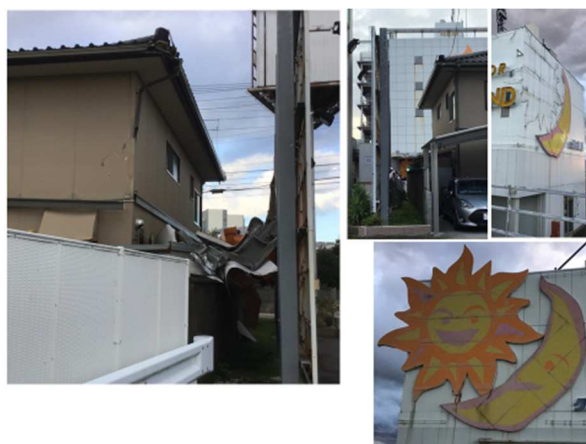
(b) 立体駐車場の看板の飛散と民家の2次被害

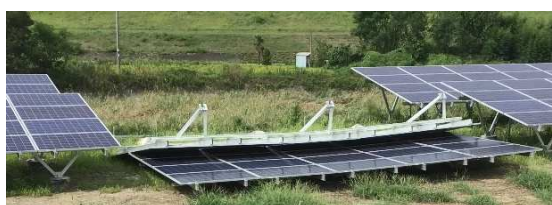
(a) パネルと支持部材の飛散
(図 2.1.2.2, 地点 G)

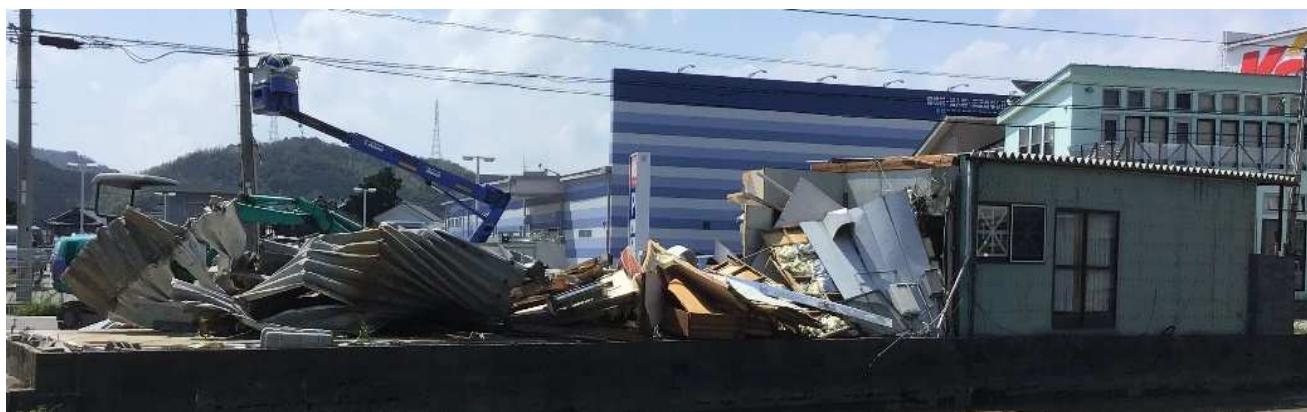
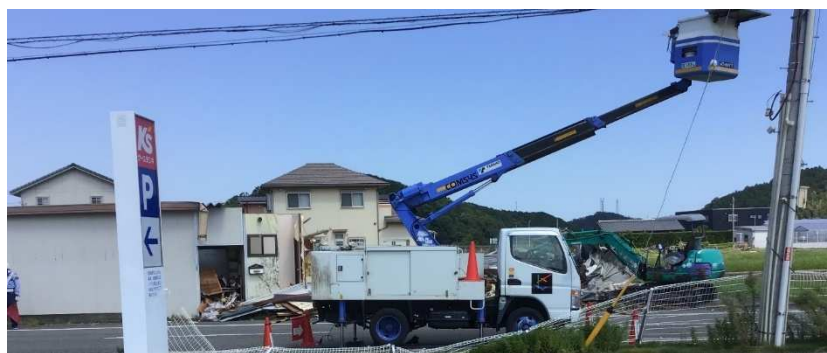
さらに、建物形状や屋根形状が若干特殊な建屋での被害をそれぞれ図 2.1.2.16 と図 2.1.2.17 に示す。図 2.1.2.16 に示した建物被害（図 2.1.2.2 中、地域 I）は、長方形と台形を連ねた平行 5 角形の平屋において、長方形部分が飛散しているが、屋根の面積が相対的に小さい台形部分は被害を受けていない。飛散物による窓やドアの破損や、基礎との接続方法等不明点も存在しているが、屋根に作用する揚力の大小が影響した可能性も考えられ

図 2.1.2.16 平行5角形状の店舗の被害 (図 2.1.2.2, 地域 I)

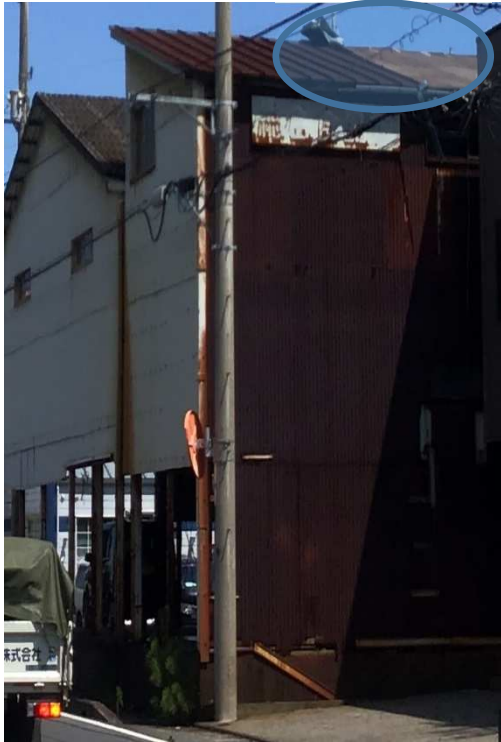
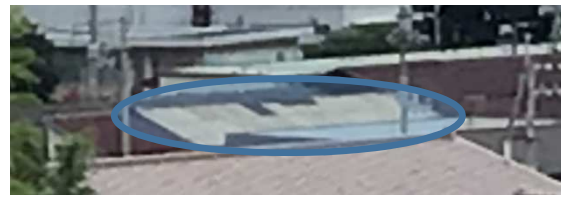
図 2.1.2.17 複雑な屋根構成の建物の屋根の飛散
(北側の片流れ部分の約 3/4 が飛散楕円部分，図 2.1.2.2，地域 J)

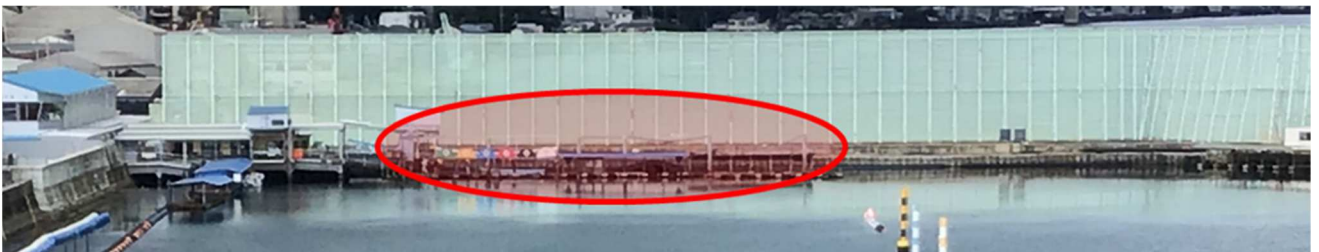
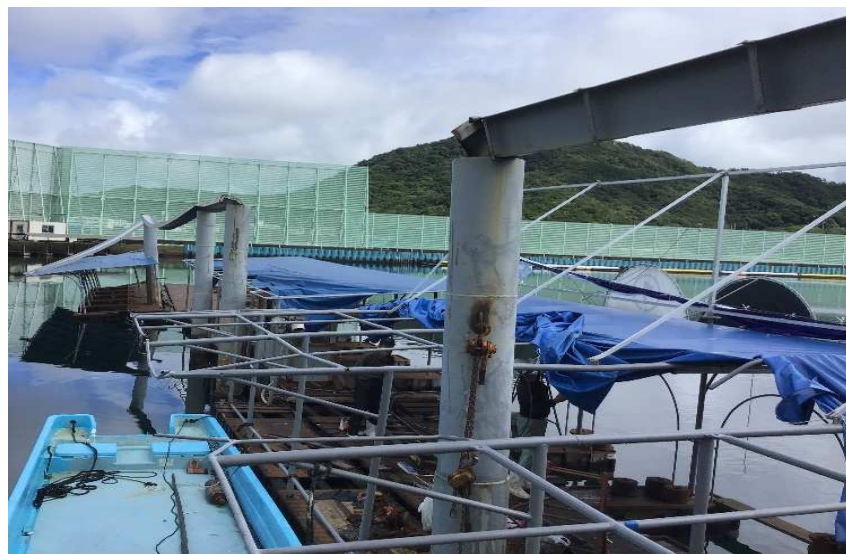
図 2.1.2.18 には、ボートレース鳴門（図 2.1.2.2 中、地点 K）のボート出艇部分の被害を示している。先述のように T1821 による徳島県下の被害は台風接近時の東からの強風によるものであり、ほぼ東西方向の小鳴門海峡に沿う非常に強い東風が出艇部のテントに作用し、浮桟橋もろとも煽られて飛散し、支持構造物にも甚大な被害が発生したものと考えられる。

図 2.1.2.18 ボートレース鳴門 (図 2.1.2.2，地点 K) の被害

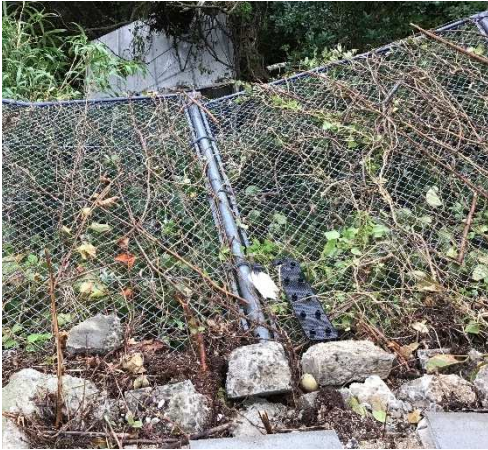
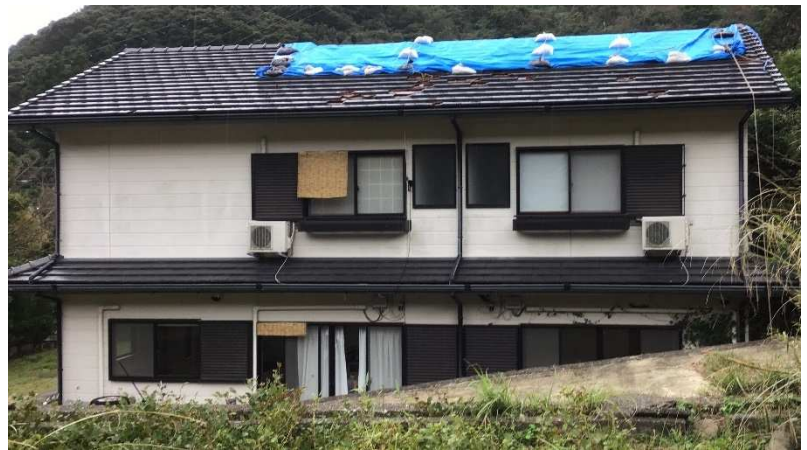
(a) 物置の飛散（地点ア，西から東を望む） (b) 南西方向を望む（地点イ，撮影場所周辺に瓦の残骸あり）

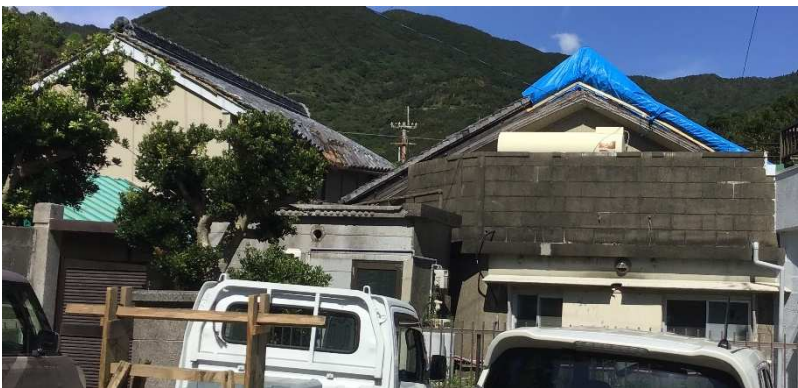
(c) 南から北を望む（地点ウ，瓦は北東方向に飛散）

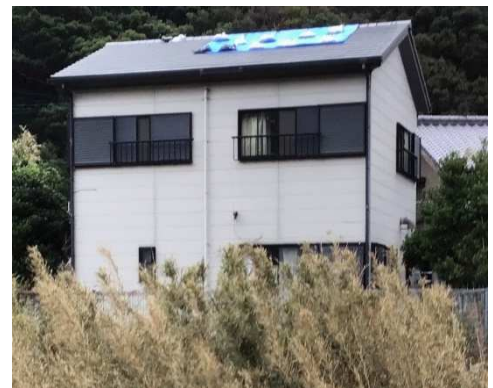
(d) 北西から南東を望む（地点エ，瓦は東から北の範囲に飛散）

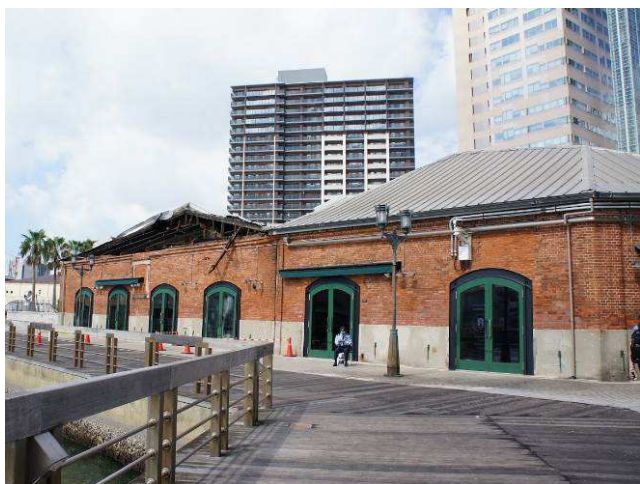
神戸市中央区の海沿いの寄棟屋根の倉庫において、屋根葺き材および野路板の飛散被害があった（写真 2.1.4.1）。伊丹市では建設中の住家の倒壊があり、尼崎市の海沿いの地域においては、写真 2.1.4.2 のように小屋組みが被害を受けた建物があつた。ただし、この小屋組みの部材はかすがいのみで固定されており、接合部の強度は高くなかったと推察される。

写真 2.1.4.1 寄棟屋根の屋根葺き材および野路板の
飛散

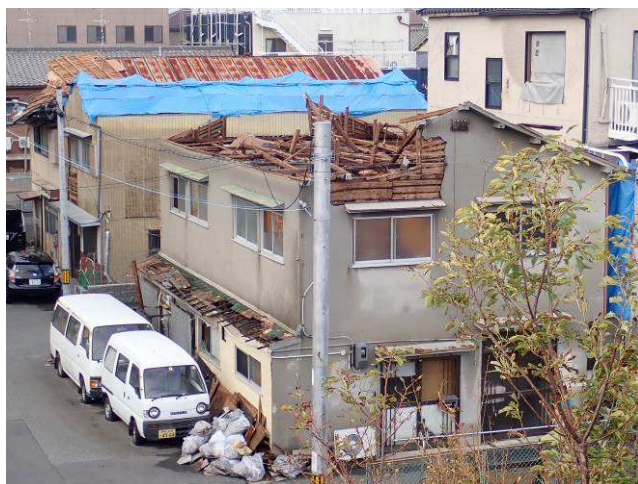
写真 2.1.4.2 小屋組みの被害

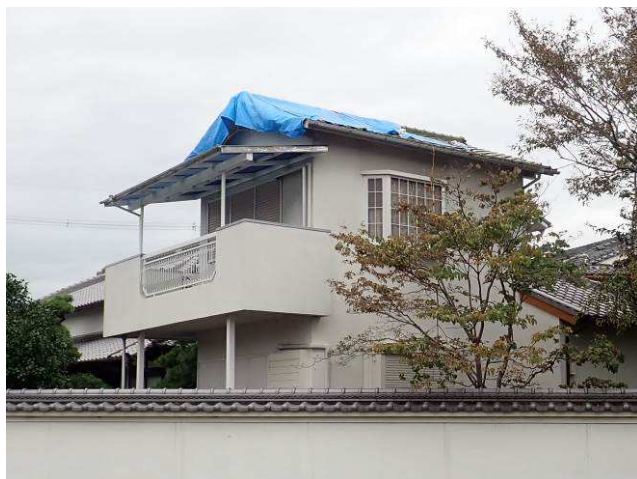
屋根ふき材の被害は西宮市、伊丹市、尼崎市において多数発生した。伊丹市においては、伊丹空港の周辺の地域で、写真 2.1.4.3 に示すような屋根ふき材の被害が多く見られた。尼崎市の川沿いでは、写真 2.1.4.4 に示すような屋根ふき材が被害を受けた住家が複数あり、その多くは妻面が川に向いている切妻屋根建物であつた。西宮市のアーチ屋根のホテルでは、金属製の屋根葺き材が飛散した（写真 2.1.4.5）。

写真 2.1.4.3 伊丹市の住家の屋根ふき材の被害

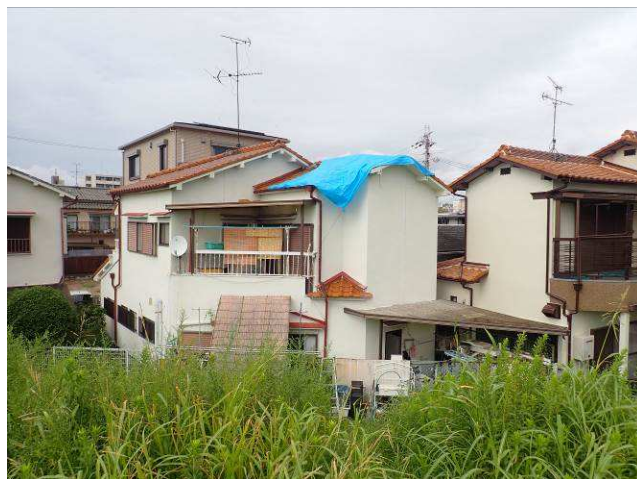
写真 2.1.4.4 尼崎市の住家の屋根葺き材の被害

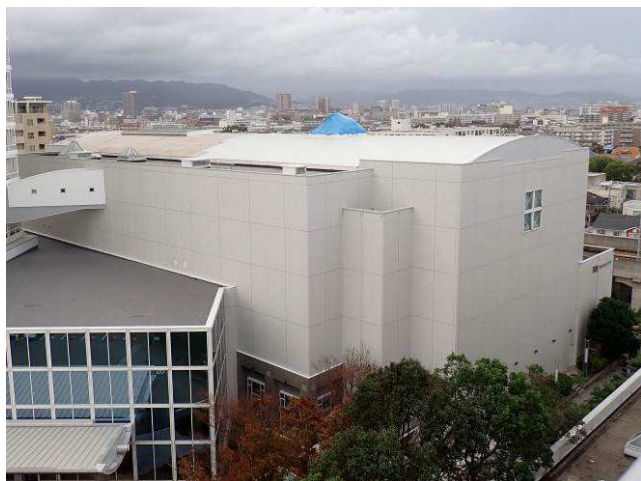
写真 2.1.4.5 アーチ屋根の金属製の屋根葺き材の飛散

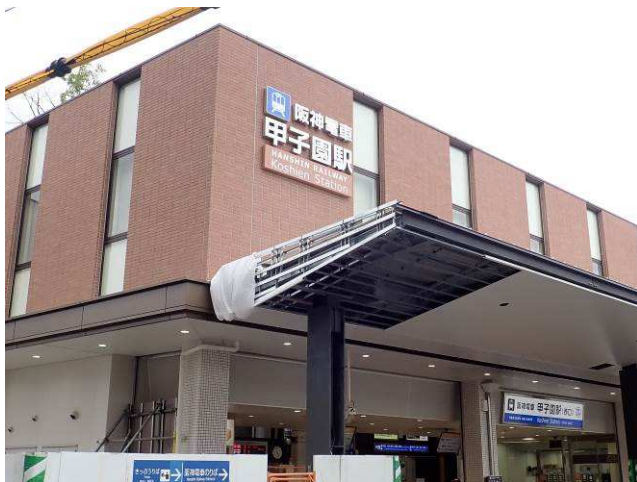
甲子園駅、阪急園田駅では、軒天井の被害が生じた（写真 2.1.4.6, 写真 2.1.4.7）,

写真 2.1.4.6 軒天井の被害（甲子園駅）

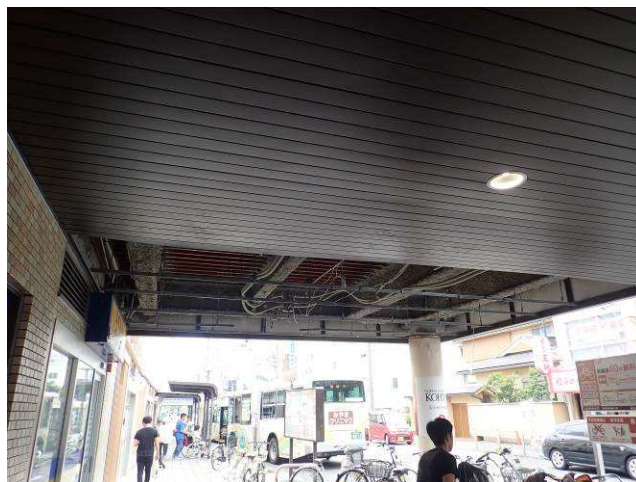
写真 2.1.4.7 軒天井の被害（阪急園田駅）

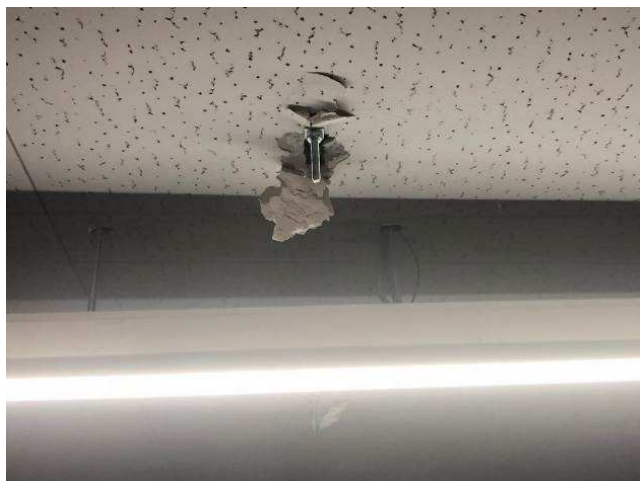
芦屋市のマンションの1階にある屋内駐輪場において、写真 2.1.4.8, 写真 2.1.4.9 に示すような天井が押し上げられる被害があった。この駐輪場は写真 2.1.4.8 の奥にのみ出入口のある密閉空間となっており、台風接近時に門扉が使用された際に、内圧が上昇し、損傷したものと思われる。

写真 2.1.4.9 天井吊金具の貫通

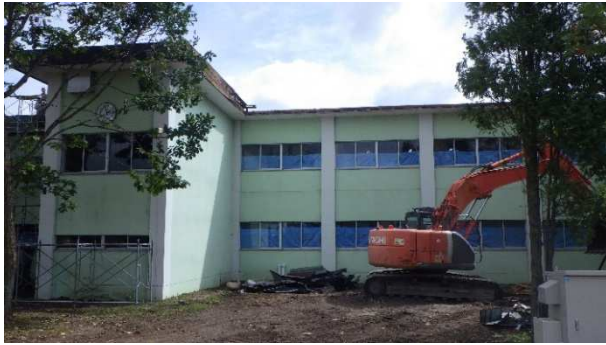
写真 2.1.5.1 小学校の屋根被害（恵庭市）

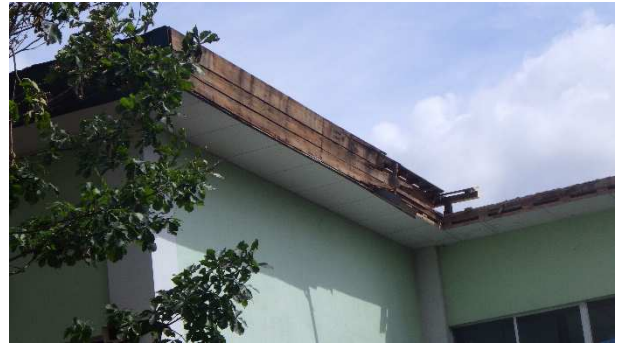
写真 2.1.5.2 小学校の屋根被害（恵庭市）

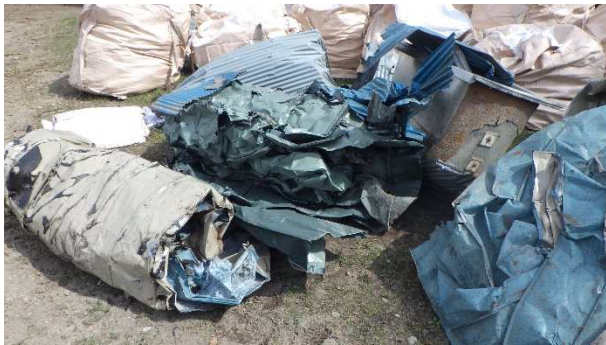
写真 2.1.5.3 屋根からはがれたトタン（恵庭市）

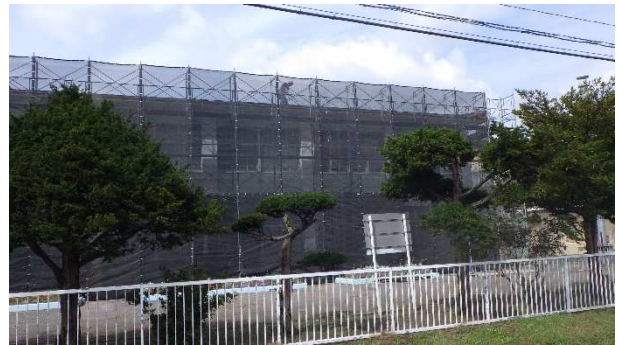
写真 2.1.5.4 屋根の応急修理のための足場（恵庭市）

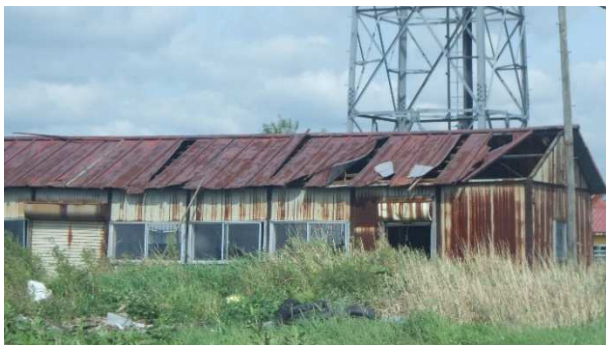
写真 2.1.5.5 倉庫の屋根被害（長沼町）

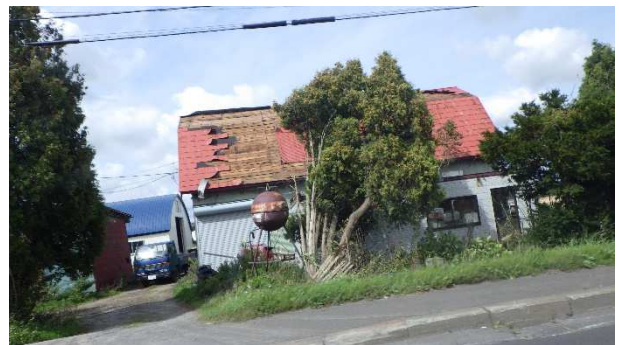
写真 2.1.5.6 農業施設の屋根被害（恵庭市）

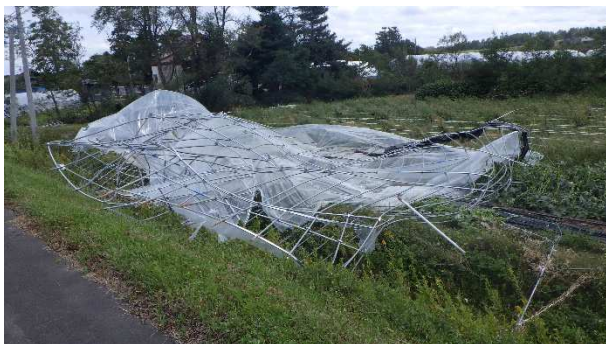
写真 2.1.5.7 パイプハウスの倒壊（長沼町）

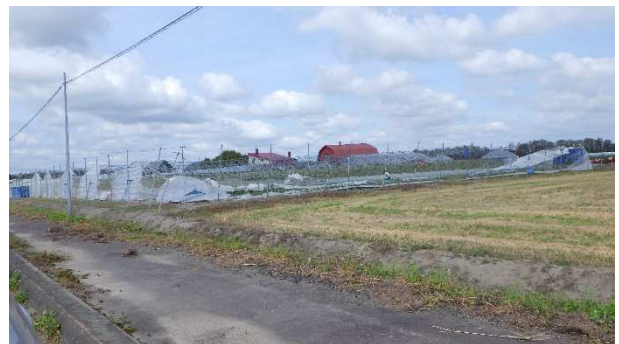
写真 2.1.5.8 プラスチックハウスの倒壊（長沼町）

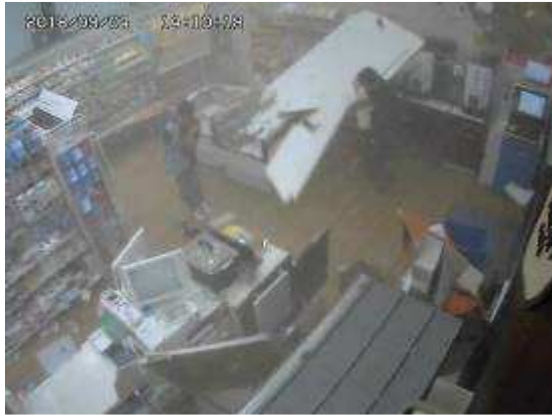
- ・ 1階店舗の防犯ビデオによると、9月4日午後2時10分ごろに突風が室内に吹き込んで天井の一部が脱落し(写真2.2.1.1)、東面開口部のガラス2枚が室内側から外側に向かって破損、同1枚に多数のヒビが入った(写真2.2.1.2)。南風により南側エントランスの軒天井が上方に持ち上げられ(写真2.2.1.3)、外壁のすき間を通して1階店舗の天井裏に風が吹き込み、店舗の天井の一部が破損・脱落し一部が下方に垂れ下がり(写真2.2.1.4)、店舗内に風が吹き込んできたと考えられる。その結果、店舗内の内圧が上昇し、建築物側面にあたる東面では負の風圧が作用していたと考えられ、両者の合力でガラスを破損させるほどの風力が発生したと考えられる。また、1階南面の開口部のガラスは破損していなかった(写真2.2.1.3)。調査時は破損したガラス面には合板が嵌められて養生されていたが、店舗内の後片付けを行っており、被災後1週間後に店舗は営業を再開したとのことである。1階店舗で想定される内外装材の被害の進展過程を図2.2.1.5に示す。

写真 2.2.1.1 1階店舗被災時の状況
(当該庁舎提供)

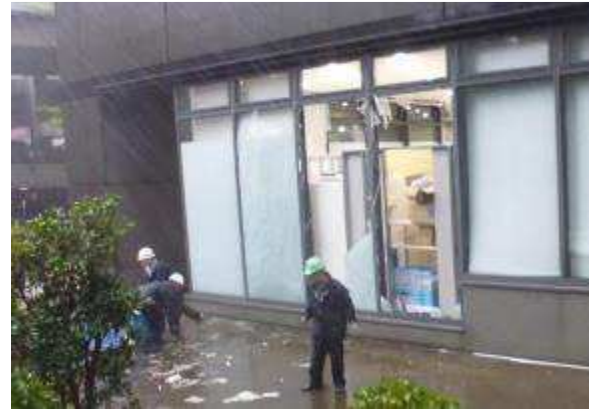
写真 2.2.1.2 1階東面窓ガラスの破損
(当該庁舎提供)

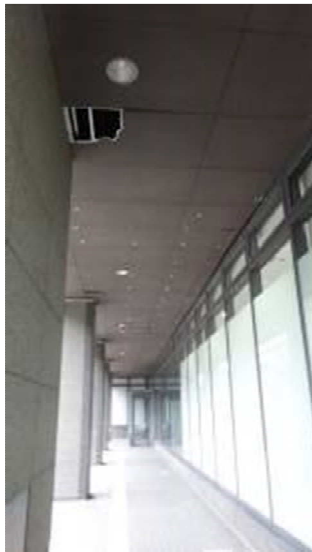
写真 2.2.1.3 1階の軒天井の持ちあがり

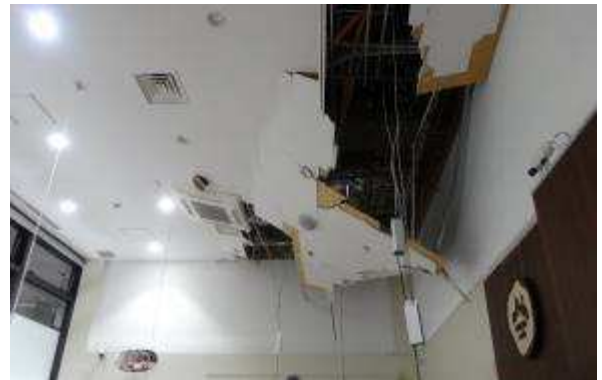
写真 2.2.1.4 1階店舗の天井の被害

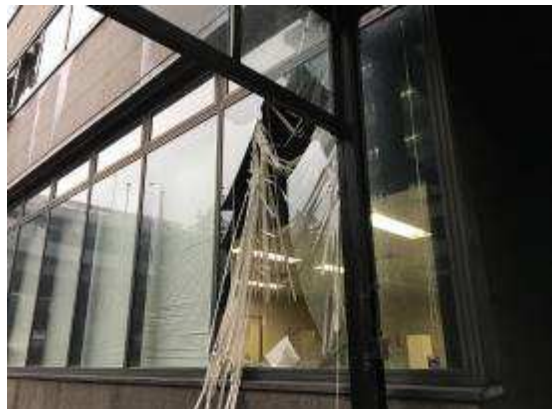
- ・ このほか、1階店舗の北側に位置する執務室の窓ガラスも破損した(写真2.2.1.5 写真～写真2.2.1.6)。また、2階東面の窓ガラスも破損し(写真2.2.1.7)、天井の一部が下方に垂れ下がっていた(写真2.2.1.8)。当時室内には人がいなかったため、破損した時刻は特定できなかった。1階東面には飛来物の衝突痕もあったので、風圧の作用と飛来物の衝突による破損が想定される。調査時は、ガラス面には合板が嵌められて養生されていた。

写真 2.2.1.5 1階窓ガラスの破損
(当該庁舎提供)

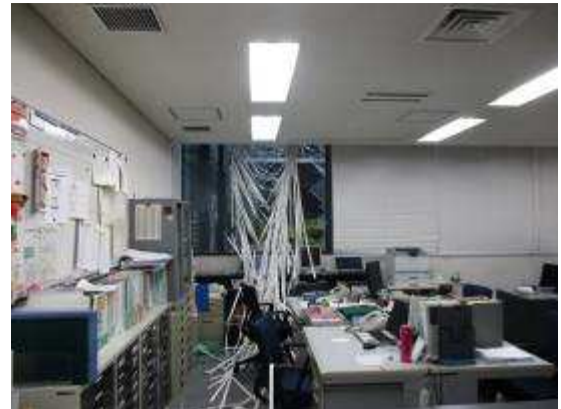
写真 2.2.1.6 窓ガラスが破損した1階室内
(当該庁舎提供)

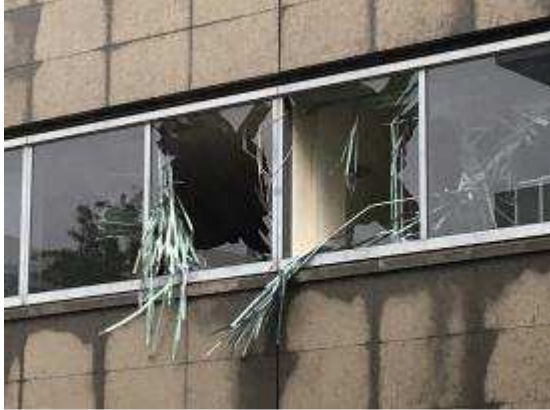
写真 2.2.1.7 2階窓ガラスの破損
(当該庁舎提供)

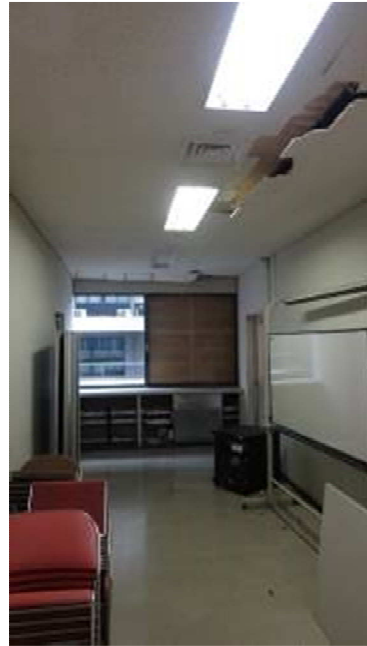
写真 2.2.1.8 窓ガラスが破損した2階室内

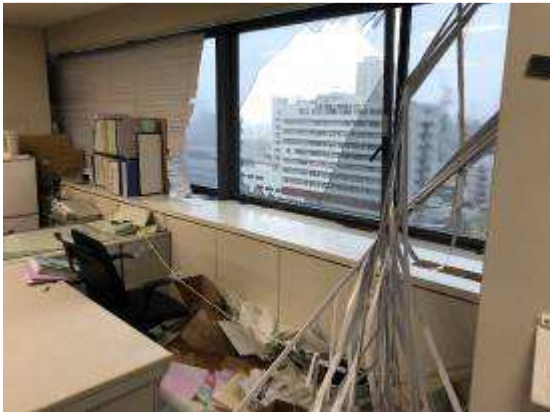
- ・ 13階の被災時には数10名が室内で執務中であった。南面の窓ガラス1枚が9月4日午後2時ごろに急に破損し、強風が室内に吹き込み、室内に書類が散乱した(写真2.2.1.9～写真2.2.1.10)。また、天井の一部が上方に持ち上げられていた(写真2.2.1.11)。ヒアリングによると12階で水漏れが生じたとのことである。13階は地上高さ約50mであり、南側に阪神高速が通っているため、南方向は開けており(写真2.2.1.12)、また周辺の外壁等に飛来物の衝突痕もないことから、飛来物が衝突して窓ガラスが破損した可能性は低く、正の風圧により窓ガラスが破損した可能性が高いと考えられる。窓ガラスの破損および強風の吹き込みにより3名が負傷(軽傷)した。写真2.2.1.10写真のように吹き込んだ強風により室内に書類等が散乱したが、1日で片づけを終えて翌日(9月5日)から通常業務を開始したとのことである。12、13、14、15階南面で確認された窓枠の外れも正の風圧による被害と推定される(写真2.2.1.13)。

写真 2.2.1.9 13階の破損した窓ガラス
(当該庁舎提供)

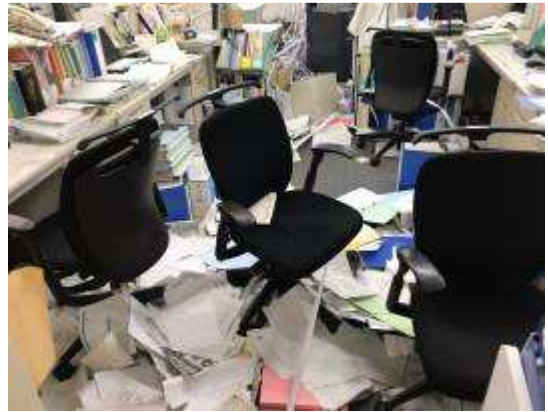
写真 2.2.1.10 被災直後の13階室内の様子
(当該庁舎提供)

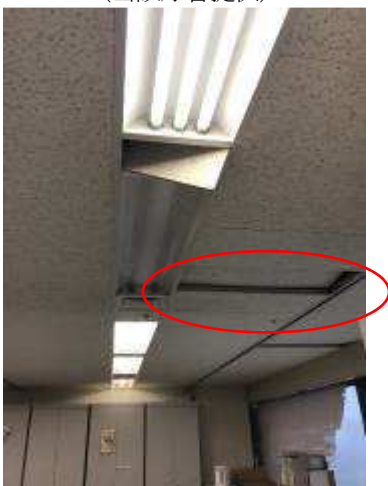
写真 2.2.1.11 被災直後の13階天井の持ち上がりの様子
(当該庁舎提供)

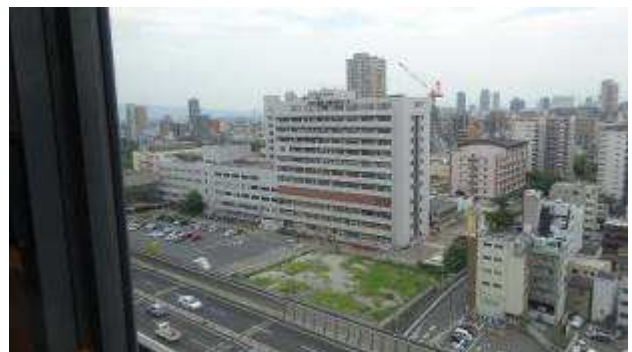
写真 2.2.1.12 庁舎A南側の様子

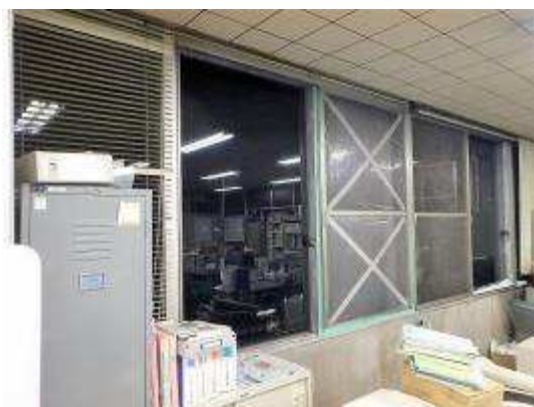
- 9 月 4 日(火)15 時頃
庁舎Dの 10 階執務室で窓ガラスが破損し、職員 1 名がガラスの破片を受けてけがをした（当時、写真 2.2.1.19 の A 氏は不在、執務中の B 氏がけが）。被害発生直後に、当課内にいた職員はすみやかに避難し、当課前の廊下の範囲も含めて立入禁止措置とされた。一方、庁舎Eと庁舎Fで窓ガラスが破損した部屋では、被害発生時に職員は不在であった。

- 9 月 4 日(火)17 時すぎ（強風がほぼおさまった頃）
庁舎Dでは、ガラスの破片の回収作業を開始（写真 2.2.1.20）。厚手のビニールシートを張り付けて、割れた窓ガラスの範囲を養生した（写真 2.2.1.14）。
 - 9 月 4 日(火)19 時頃まで
庁舎Eと庁舎Fで、ガラスの破片の回収作業を実施（写真 2.2.1.20）。業者がガラス寸法の確認に来庁。

写真 2.2.1.14 庁舎Dの10階の窓ガラスの養生の状況（当該庁舎提供）

- 9 月 5 日(水)
庁舎Dの当課内では、執務再開。常設のゴンドラを使用して、17 時頃から復旧作業を開始。2 時間程度で作業完了。
 - 9 月 7 日(金)
庁舎Eと庁舎Fの窓ガラスの復旧完了（写真 2.2.1.21～写真 2.2.1.22）。庁舎Eと庁舎Fには常設のゴンドラがないため、高所作業車の手配にやや時間を要した。なお、この週には会議室の使用予定がなかったこともあり、優先的に作業する必要もなかった。

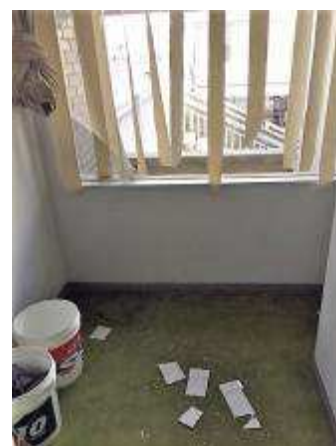
- ・ 図 2.2.1.7 に示す庁舎D～Fで、計 3 枚の窓ガラスが破損した（写真 2.2.1.14～写真 2.2.1.16）。その内訳は、庁舎Dの 10 階執務室で 1 枚（1910mm×1140mm×6mm）、庁舎Eの 2 階倉庫で 1 枚（2220mm×1680mm×6mm）、庁舎Fの 3 階会議室で 1 枚（2220mm×1740mm×6mm）である。設計当時の図面によると、庁舎Dと庁舎Eには熱線吸収ガラスが使用されている。およその破損位置を図 2.2.1.7 に×印で示す。

- ・ いずれの窓ガラスの破損も、風圧によるものか飛来物によるものか不明であるが、室内に飛来物と思われる物体は確認されていない。調査時には、いずれの窓ガラスも復旧済みであった（写真 2.2.1.17）。写真 2.2.1.18 は、庁舎Dの 10 階で割れた窓ガラスの位置から見た外部の様子であり、周囲に高い建築物がなく比較的開けた状況である。

写真 2.2.1.15 庁舎Eの2階で破損した窓ガラス（当該庁舎提供）

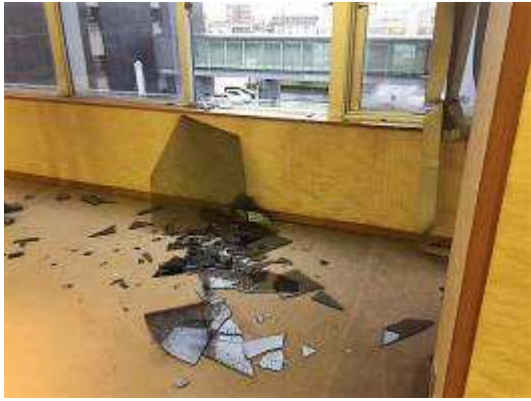
写真 2.2.1.16 庁舎Fの3階で破損した窓ガラス
(当該庁舎提供)

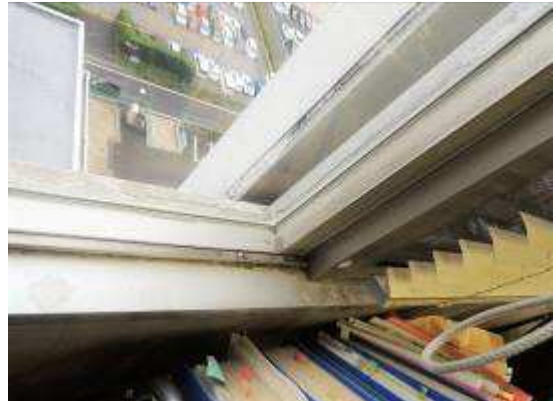
写真 2.2.1.17 庁舎Dの10階で破損した窓ガラスのサッシ (復旧済み)

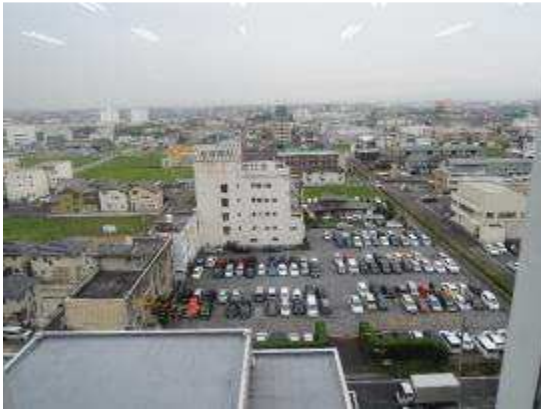
写真 2.2.1.18 庁舎Dの10階から見た屋外の様子

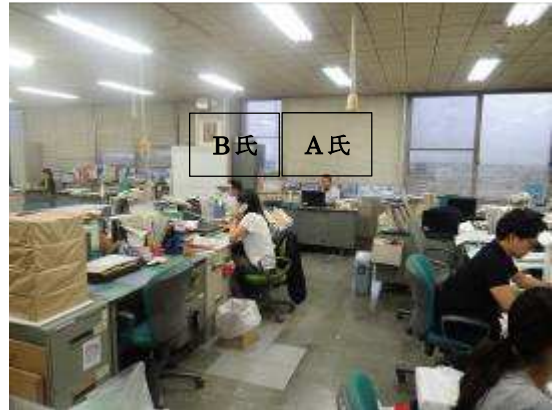
写真 2.2.1.19 調査時の庁舎Dの10階 (復旧済み)

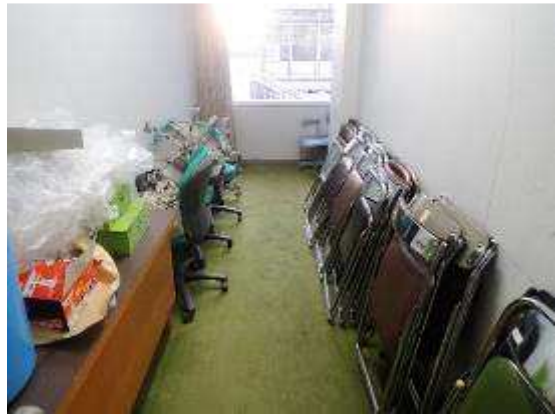
写真 2.2.1.21 調査時の庁舎Eの2階 (復旧済み)

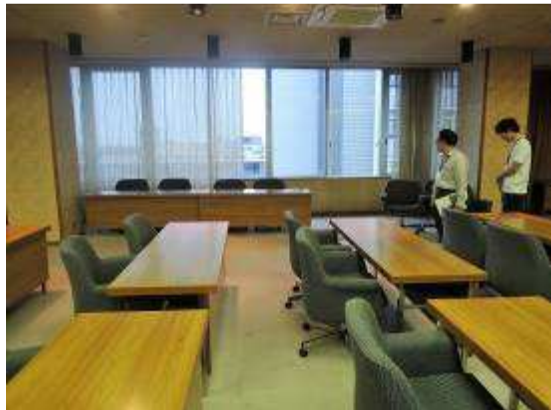
写真 2.2.1.22 調査時の庁舎Fの3階 (復旧済み)

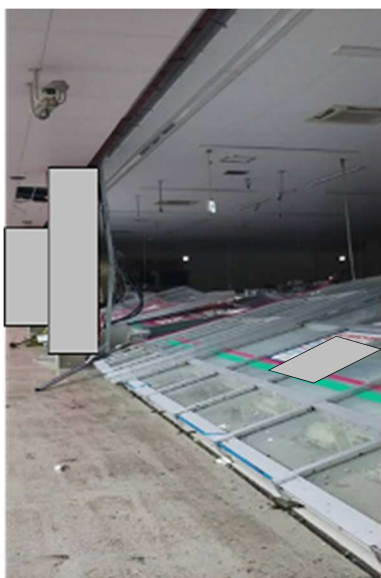
- ・ 図 2.2.1.9 に示す店舗Aは平成 26 年竣工、鉄骨造 1 階建てである。内外装材の損傷位置を同図に示す。
- ・ 強風的作用によって屋外（北東）に面する建具が屋内側に脱落・転倒した（写真 2.2.1.24）。調査時には、脱落した範囲をせっこうボード又は合板で塞いで仮復旧済みであった（写真 2.2.1.25, 写真 2.2.1.26）。壁を支持していた上部には軽鉄下地が残っている（写真 2.2.1.27）。
- ・ 屋内では、北（北西）側と南（南東）側の壁が屋外側に変形した損傷状況を確認した（写真 2.2.1.28）。北（北西）側において、内装材の構成部材である上部ランナーと見られる軽鉄材が脱落、垂れ下がっていた（写真 2.2.1.29）。
- ・ 調査時には修復済みであったが、西側の天井が比較的広範囲にわたって損傷していた（写真 2.2.1.30）。天井は軽鉄材で構成される在来工法天井とみられ、ボードの種類、枚数は不明である。また、損傷範囲を修復した天井付近では、壁との取り付け部分において、目視で約 2～3cm 天井面が浮き上がっている様子が確認された（写真 2.2.1.31）。
- ・ 損壊した天井の上部の鋼板製屋根材が損壊しており、脱落している状況が確認された（写真 2.2.1.32）。調査時にはブルーシートで養生されており、鋼板製屋根材の復旧作業が行われていた（写真 2.2.1.33）。
- ・ その他、店舗入り口付近の駐輪場の屋根材が飛散していた（写真 2.2.1.34）。
- ・ 9 月 6 日に範囲を限定して営業再開し（天井が損傷した範囲は立入禁止）、9 月 9 日午前天井の修復作業を完了したとのことである。
- ・ 店舗Aの損傷状況から推測される風の進入経路を図 2.2.1.9 に、想定される内外装材の被害の進展過程を図 2.1.1.10 に、それぞれ示す。

写真 2.2.1.24 屋外に面する建具の被害直後の状況
(当該店舗提供)

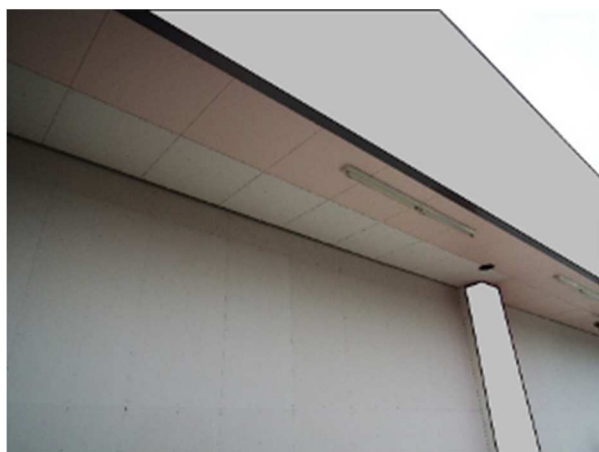
写真 2.2.1.25 脱落・転倒した建具の仮復旧状況
(屋外側)

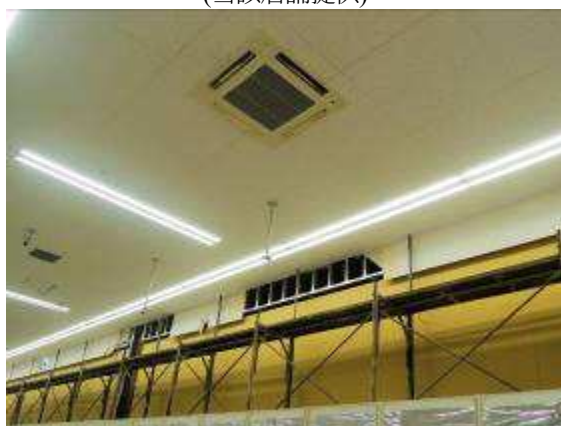
写真 2.2.1.26 脱落・転倒した建具の仮復旧状況
(屋内側) 1

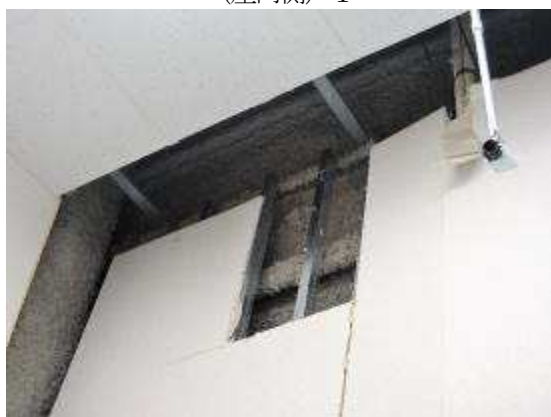
写真 2.2.1.28 北西側の内壁の損傷 1

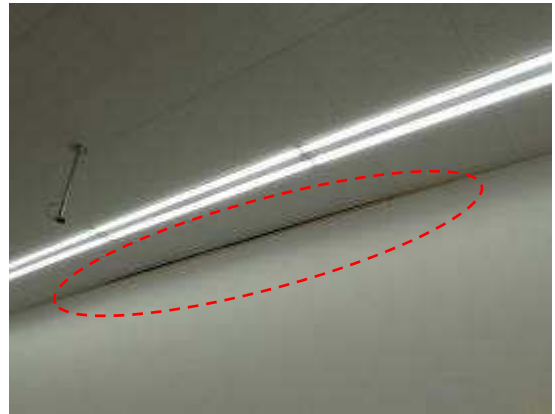
写真 2.2.1.31 南西側の内壁と天井とのすき間

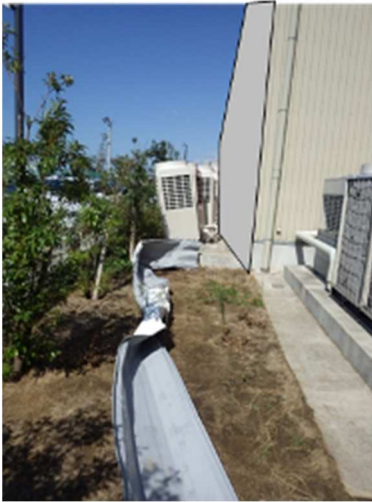
写真 2.2.1.32 鋼板製屋根材の脱落
(当該店舗提供)

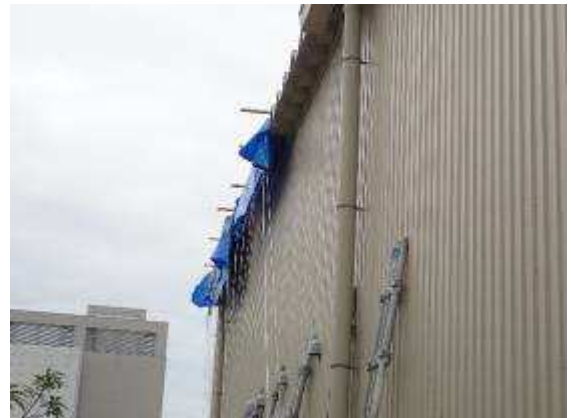
写真 2.2.1.33 鋼板製屋根材のブルーシートによる養生

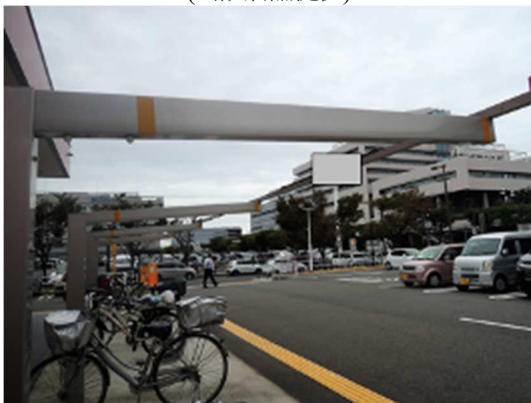
写真 2.2.1.34 駐輪場の屋根材の損傷
(店舗Aの南東側)

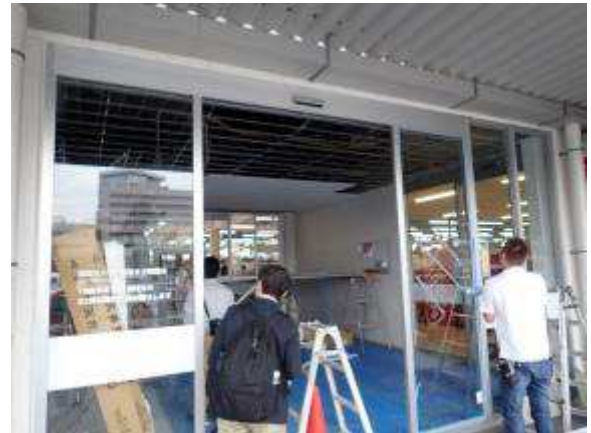
写真 2.2.1.36 店舗入口での修復中の天井と自動ドア

- ・ 図 2.2.1.11 に示す店舗Bは鉄骨造 1 階建てである。内外装材の損傷位置を同図に示す。
- ・ 南東に面している店舗入口のガラス自動ドアが風除室内に脱落・転倒し、その直上に設けられていた天井が脱落した (写真 2.2.1.35)。風除室内側の自動ドアは破損を免れており、こちらからの風が店舗内に影響を与えることはなかったと見られる。なお、調査時には修復中であったが (写真 2.2.1.36, 写真 2.2.1.37)、店舗は9月12日に営業を再開し、店舗出口を入口を兼ねた通路としていた。
- ・ 屋根の断熱材と鋼板製屋根材が広範囲にわたって飛散していた (写真 2.2.1.38)。なお、店舗の内部には天井が取り付けられていなかった。調査時点では、当該箇所を合板によって仮修復済みであった (写真 2.2.1.39)。
- ・ 店舗の南西側には、その外側にある倉庫・事務室と隔てる間仕切が設けられているが、その一部が店舗側に向かって倒壊していた (写真 2.2.1.40)。調査時点で壁は修復済みであったが、壁際の什器は使用不能となっており、覆いがかけられていた (写真 2.2.1.41)。この壁の裏側にある事務室通路部分の天井の吊り材や吊り先のハンガーが変形しており、ハンガーより下側が全面的に脱落していた (写真 2.2.1.42, 調査時点では一部修復済み)。
- ・ 店舗の入口付近左側 (南側) の底に設けられた鋼板製屋根材 (折板ぶき) が一部脱落していたほか、倉庫のシャッターが損傷している形跡が見られた (写真 2.2.1.43)。また、南西側に面するシャッターも同様に損傷していた。
- ・ その他、駐車場に設置してある看板脚部の折損 (写真 2.2.1.44) やフェンスの著しい変形が見られた。
- ・ 店舗Bの損傷状況から推測される風の進入経路を図 2.2.1.11 に、想定される内外装材の被害の進展過程を図 2.2.1.12 に、それぞれ示す。

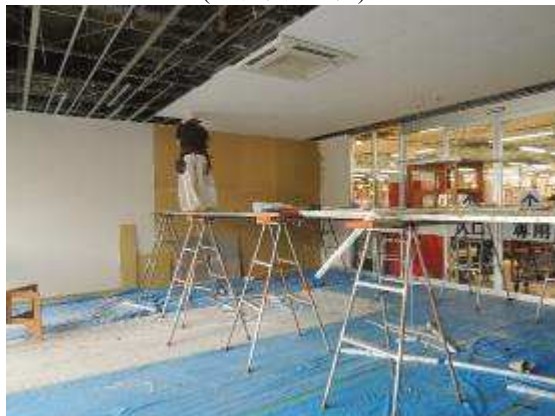
写真 2.2.1.37 天井の修復状況

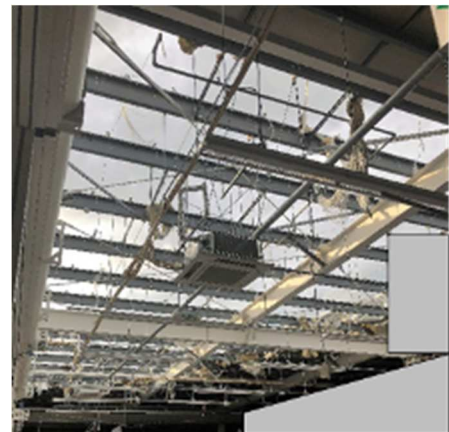
写真 2.2.1.38 鋼板製屋根の飛散
(当該店舗提供)

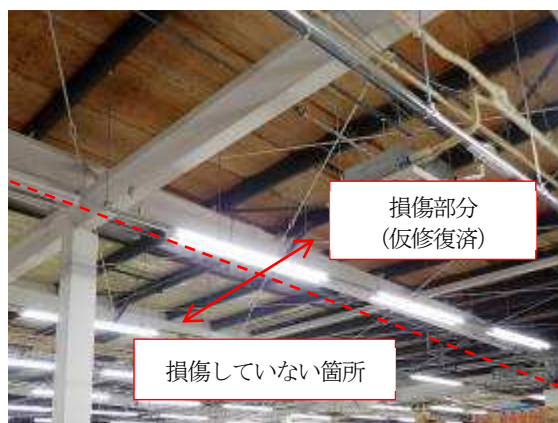
写真 2.2.1.39 屋根の損傷部分での補修状況

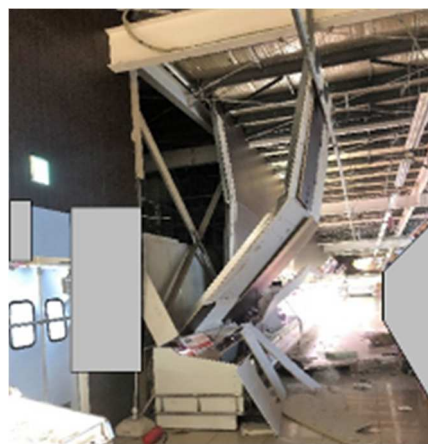
写真 2.2.1.40 店舗南西側の間仕切
(当該店舗提供)

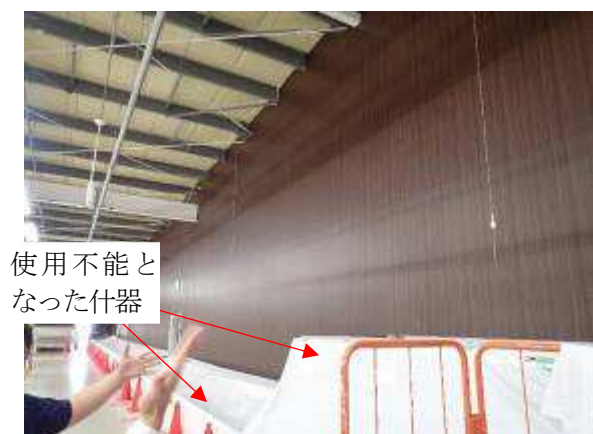
写真 2.2.1.41 修復済みの間仕切

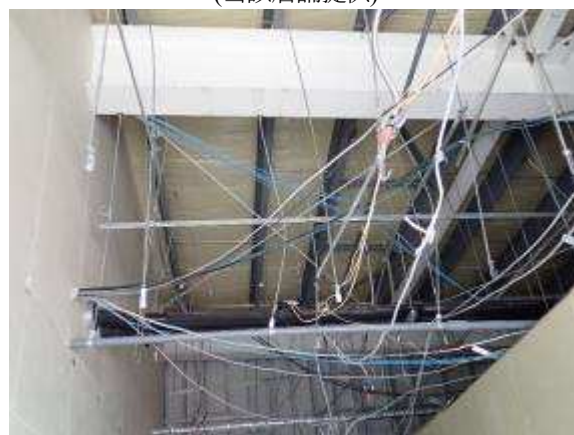
写真 2.2.1.42 倉庫・事務室での天井の脱落

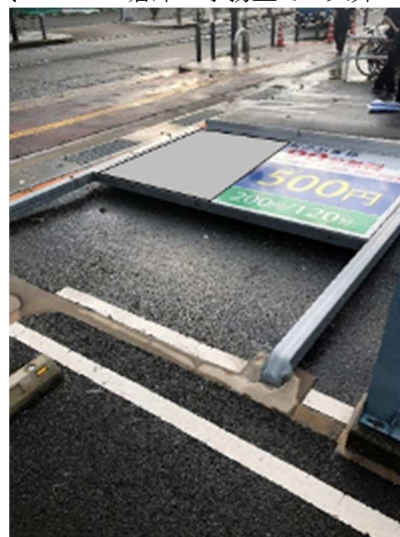
写真 2.2.1.44 看板脚部の折損
(当該店舗提供)

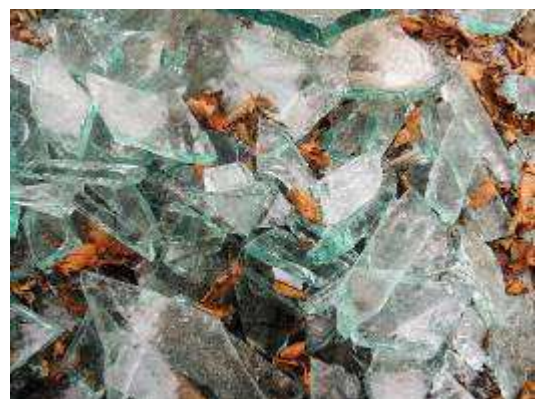
- 図 2.2.1.13 に示す店舗Cは2階建てである。内外装材の損傷位置を同図に示す。
- 店舗Cの職員によると、屋外（南西）に面する開放型の建具（写真 2.2.1.45 のA）の金具が外れて屋内側に開放 → 屋内に強風が侵入 → 屋外（南東）に面する建具のガラス（写真 2.2.1.45 のB）の破損 → 屋外にガラスの破片が散乱、の過程で被害が進展したとのことである。歩道に残っていたガラスの破片は板厚約 10mm であった（写真 2.2.1.46）。

写真 2.2.1.46 歩道に残っていたガラスの破片

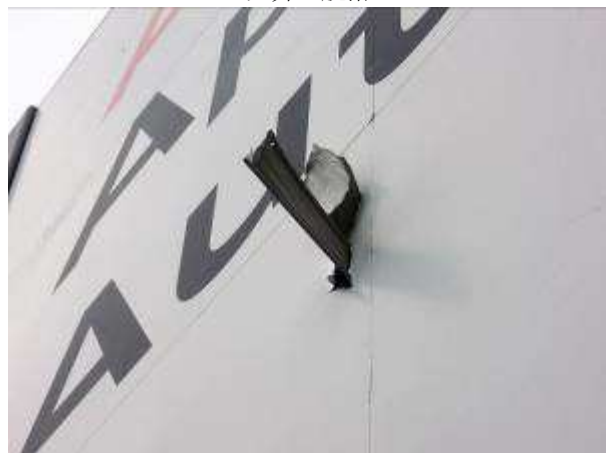
- 1 階の倉庫（在庫保管用の部屋）の窓ガラスが破損し、屋内の天井が落下している状況を確認した（写真 2.2.1.52, 写真 2.2.1.53）。
- 敷地の北西側にある看板に、鋼板製の飛来物が突き刺さっていた（写真 2.2.1.54）。また、北西のフェンスを構成する板材の多くが脱落していた（写真 2.2.1.55）。

写真 2.2.1.54 看板への飛来物の突き刺さり

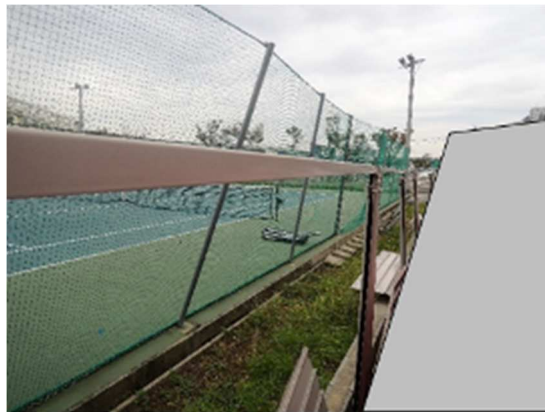
写真 2.2.1.55 フェンスを構成する板材の脱落
